# **Copropriété Dugesclin : Première copropriété parisienne rénovée BBC**

Synthèse du projet – BET ENERA – Joséphine Ledoux

Par Joséphine LEDOUX – Ingénieure et Associée du BET ENERA Conseil

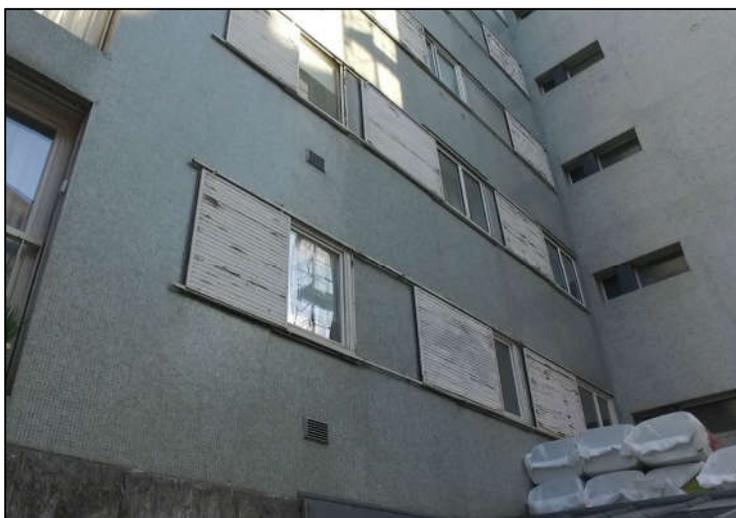
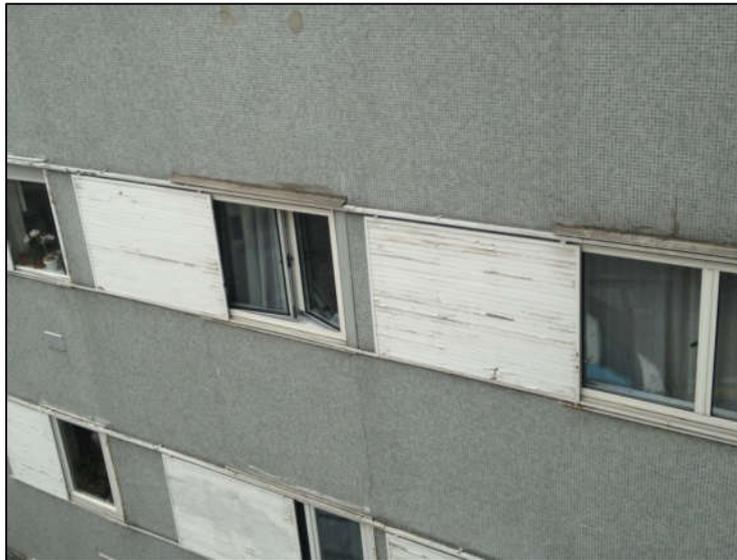
Les parois verticales extérieures étaient constituées d'un mur de béton et d'une contre-cloison brique, finie à l'extérieur par une mosaïque en pâtes de verre. Aucune isolation n'était présente.

Façade en finition mosaïque

Les façades ont été isolées par une laine de roche de 16 cm d'épaisseur sous bardage :

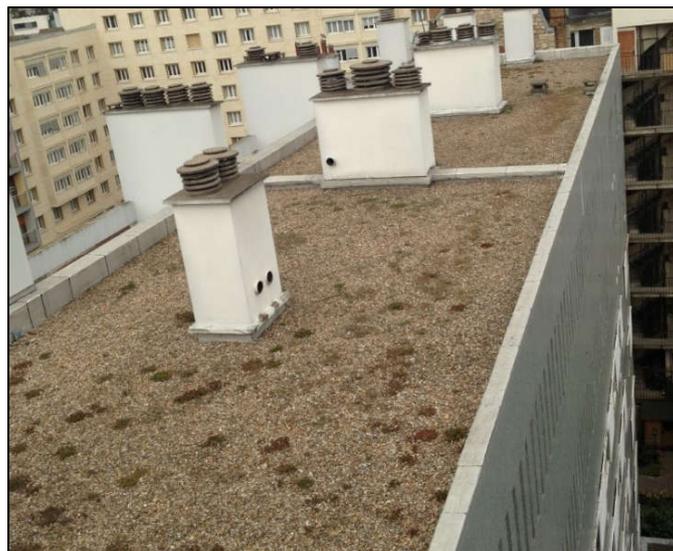
Les toitures terrasses inaccessibles étaient faiblement isolées (4cm de polystyrène), tandis que les terrasses privatives et la coursive présentes au dernier étage ne présentaient aucune isolation.

Toiture terrasse inaccessible

Les terrasses inaccessibles étaient faiblement isolées. Il a été décidé de déposer le complexe existant entier et de reprendre l'isolation par un polyuréthane de 12 cm.

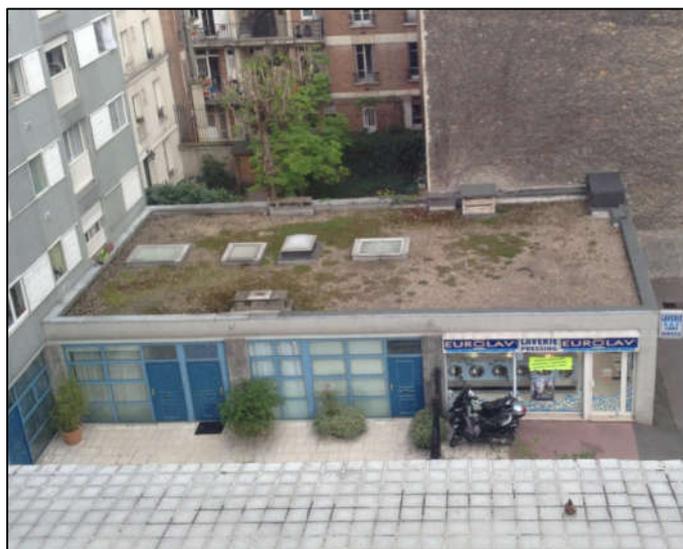
Toiture terrasse du bâtiment RDC

L'étanchéité existante de la toiture terrasse a été déposée. Il est prévu une isolation par plaque de polyuréthane, une étanchéité bitumée et la végétalisation de la toiture.

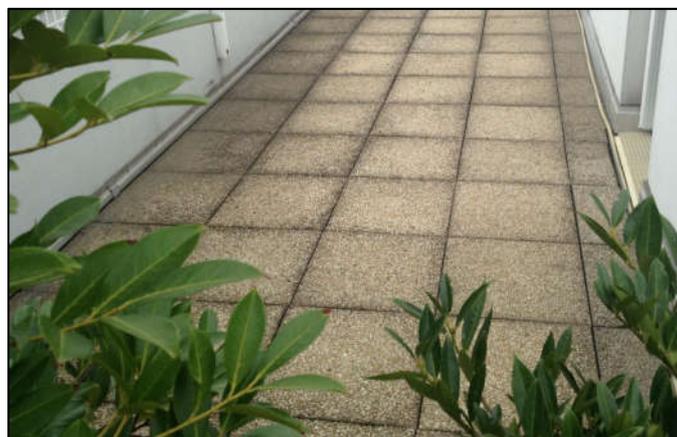
Terrasse accessible

La chape béton et l'ancienne étanchéité ont été déposées. Un isolant de type polyuréthane a été installé et recouvert d'une étanchéité bitumée. Les dalles sur plots ont été remises sur l'étanchéité. L'isolant a été remonté sur l'acrotère ou balcon terrasse et jusqu'au seuil des portes fenêtres afin de réduire au maximum les ponts thermiques.

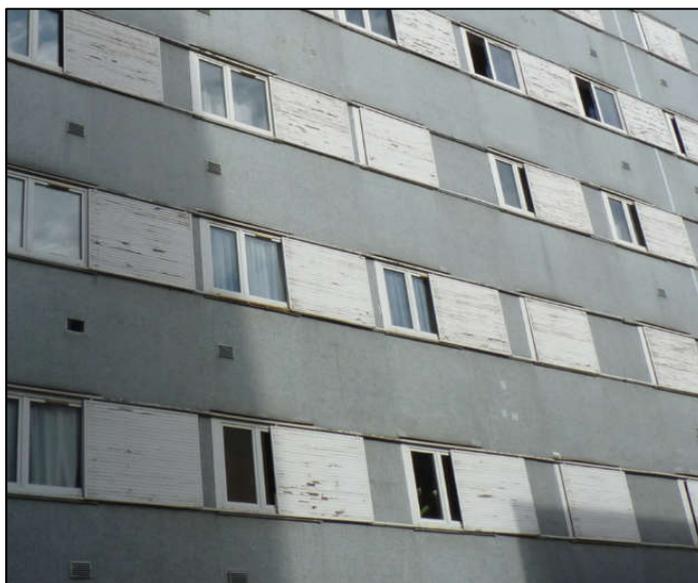
Les vitrages étaient encore très majoritairement d'origine simple vitrage acier. Plus de la moitié des menuiseries étaient d'origine : simples vitrages et châssis acier. Une partie des menuiseries remplacées avaient un châssis en PVC, mais de manière générale, la performance des menuiseries était faible.

Menuiseries au nu extérieur et volets coulissants

Tous les anciens dormants ont été déposés. Les menuiseries ont été déplacées au nu extérieur du mur pour éviter les ponts thermiques.

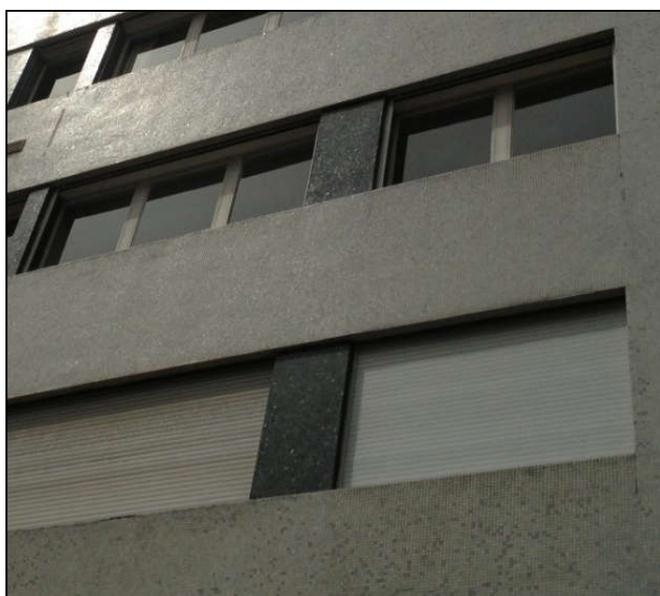
Menuiseries au nu intérieur et volets roulants

Dans l'existant, les volets étaient de type coulissant ou roulant selon les façades. Ils ont tous été remplacés par des volets roulants dont les coffres sont intégrés à l'isolant à l'extérieur et recouverts de 3 cm d'isolant.

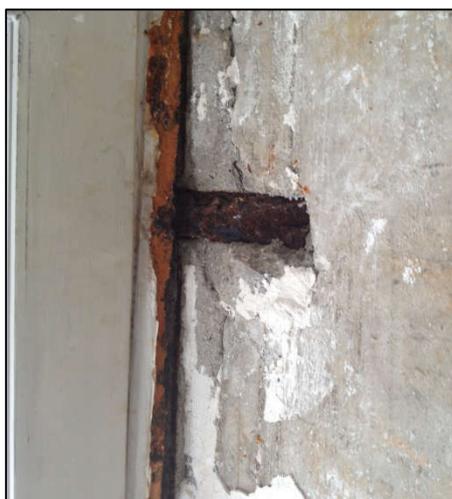
D'autre part, la corrosion des dormants en acier induisait des problèmes d'érosion du béton par éclatement de celui-ci.

Corrosion des dormants et éclatement du béton

Lors du vote du projet, il était entendu que toutes les menuiseries devaient être remplacées en raison des problèmes de corrosion des dormant métalliques existants qui provoquaient l'éclatement de la maçonnerie. Lors des travaux il n'y a eu aucune objection au remplacement des menuiseries.

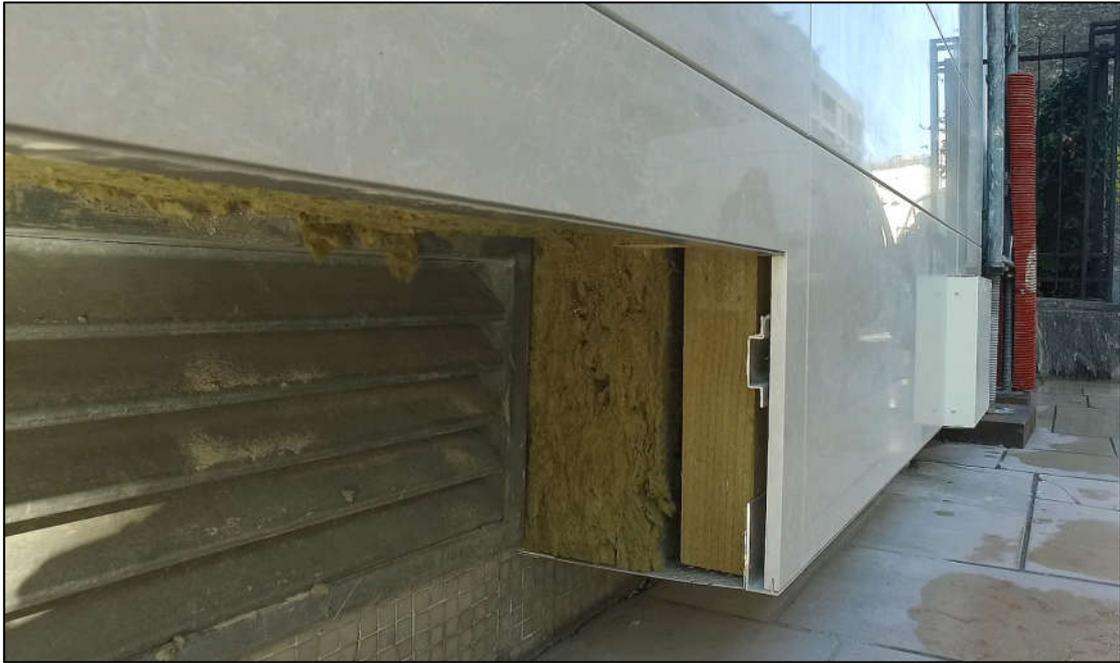
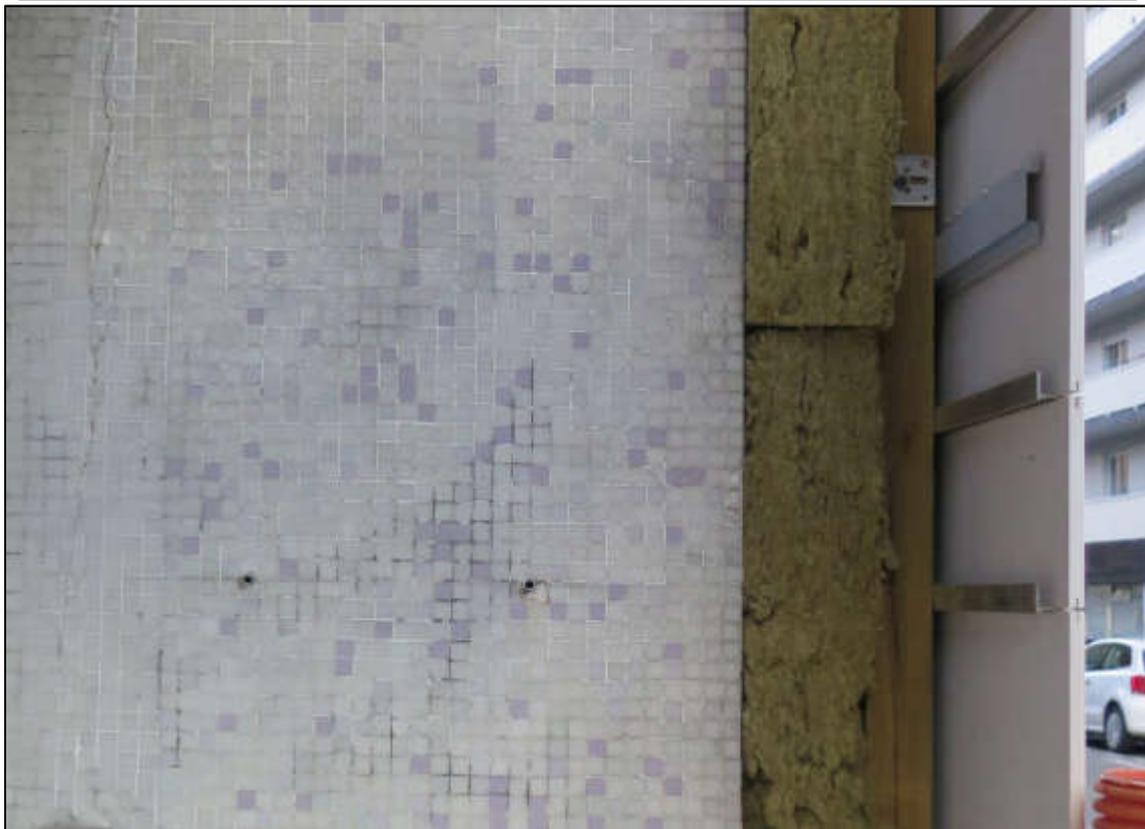
Isolation ITE laine de roche sous-bardage

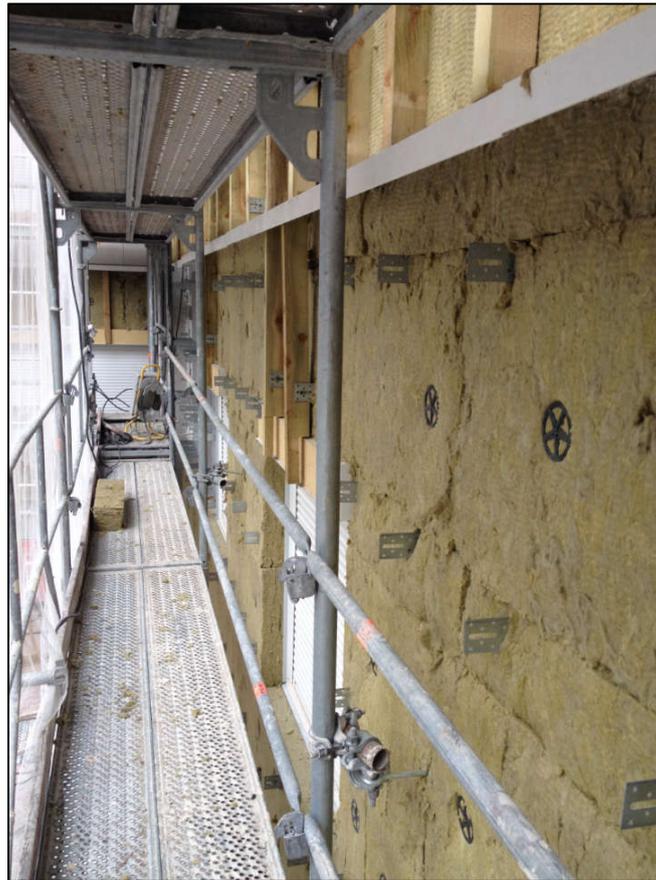
Isolation ITE laine de roche en calé-chevillé

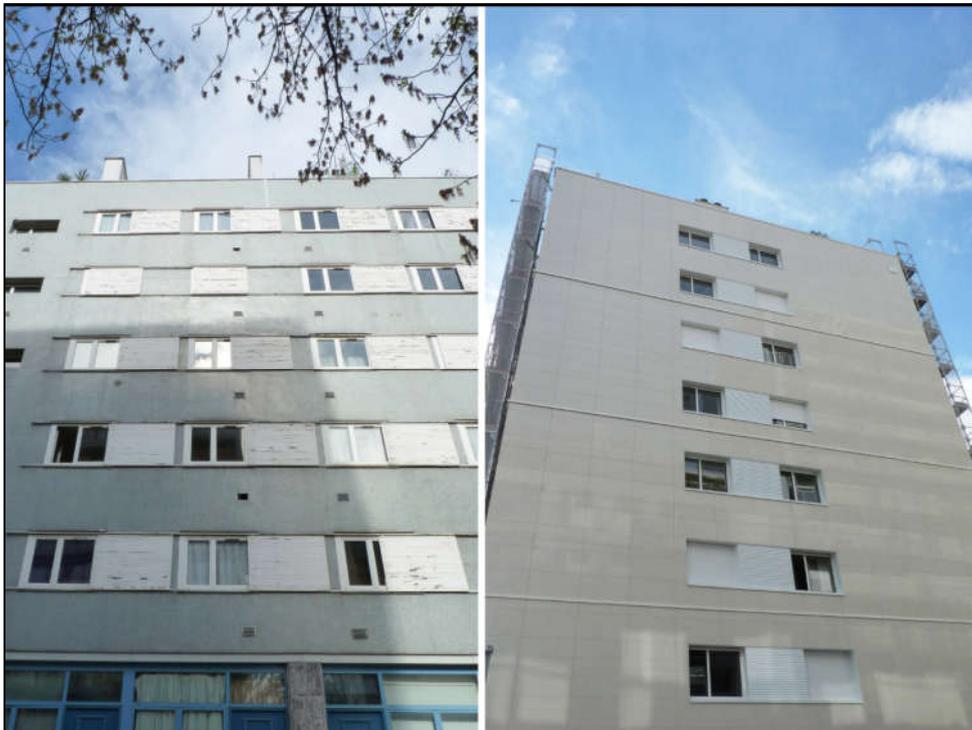
Photo avant/après
