# **Copropriété Dugesclin : Première copropriété parisienne rénovée BBC**

Rapport d'Audit – BET ENERA – Joséphine Ledoux

# Copropriété Dugesclin : Première copropriété parisienne rénovée BBC

Par Joséphine LEDOUX – Ingénieure et Associée du BET ENERA Conseil

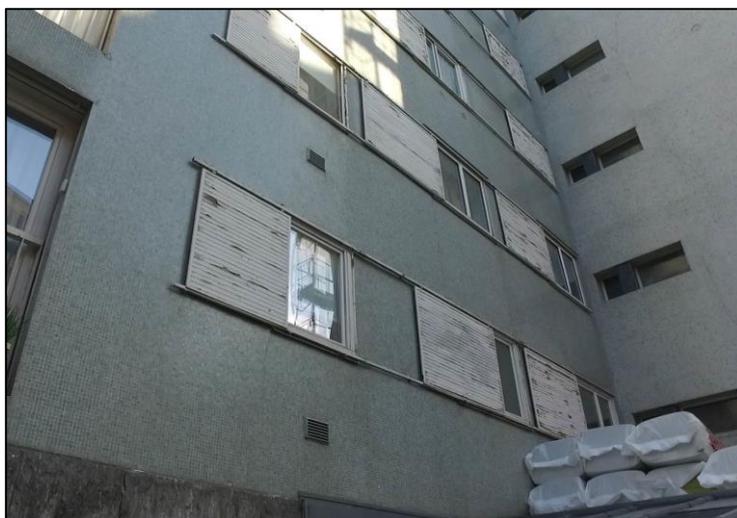
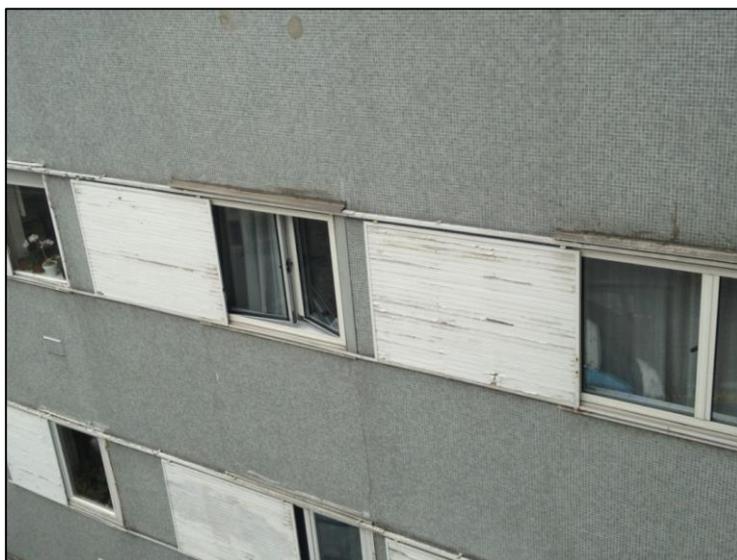
Les parois verticales extérieures étaient constituées d'un mur de béton et d'une contre-cloison brique, finie à l'extérieur par une mosaïque en pâtes de verre. Aucune isolation n'était présente.

Façade en finition mosaïque

Les façades ont été isolées par une laine de roche de 16 cm d'épaisseur sous bardage :

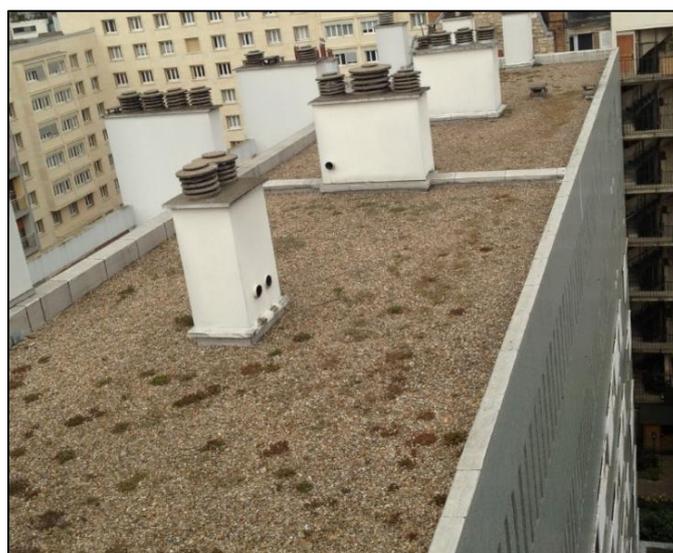
Les toitures terrasses inaccessibles étaient faiblement isolées (4cm de polystyrène), tandis que les terrasses privatives et la coursive présentes au dernier étage ne présentaient aucune isolation.

Toiture terrasse inaccessible

Les terrasses inaccessibles étaient faiblement isolées. Il a été décidé de déposer le complexe existant entier et de reprendre l'isolation par un polyuréthane de 12 cm.

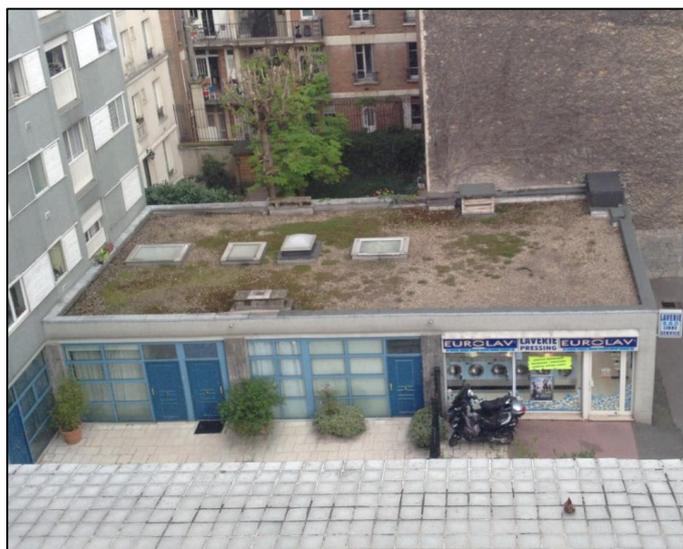
Toiture terrasse du bâtiment RDC

L'étanchéité existante de la toiture terrasse a été déposée. Il est prévu une isolation par plaque de polyuréthane, une étanchéité bitumée et la végétalisation de la toiture.

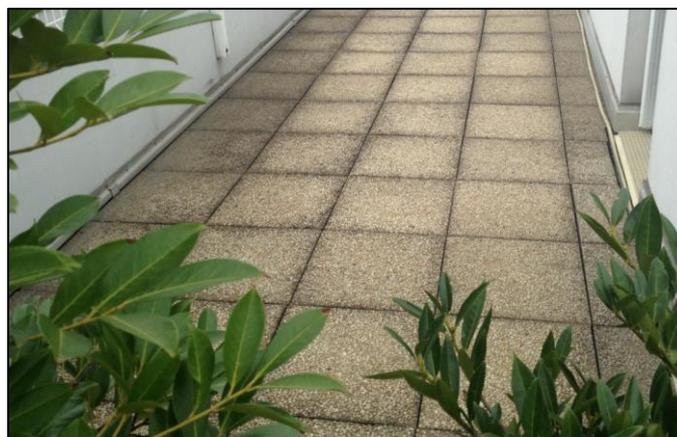
Terrasse accessible

La chape béton et l'ancienne étanchéité ont été déposées. Un isolant de type polyuréthane a été installé et recouvert d'une étanchéité bitumée. Les dalles sur plots ont été remises sur l'étanchéité. L'isolant a été remonté sur l'acrotère ou balcon terrasse et jusqu'au seuil des portes fenêtres afin de réduire au maximum les ponts thermiques.

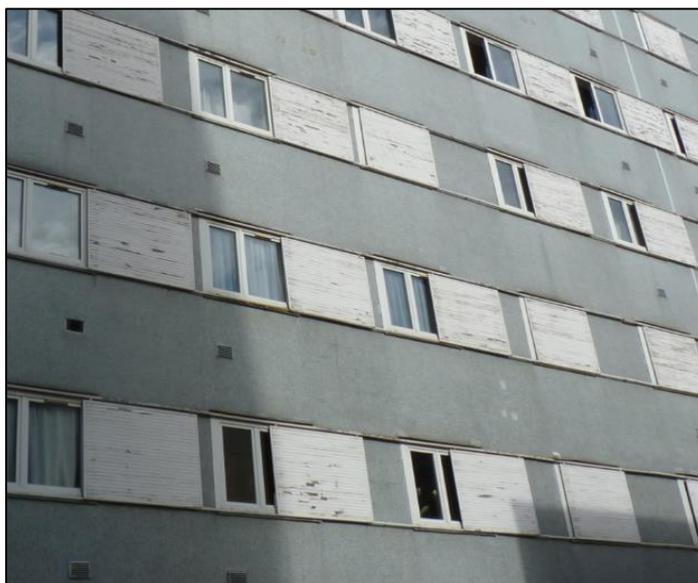
Sur certaines façades, les menuiseries étaient au nu extérieur et équipées de volets coulissants. Sur d'autres façades les menuiseries étaient au nu intérieur et équipées de volets roulants.

Menuiseries au nu extérieur et volets coulissants

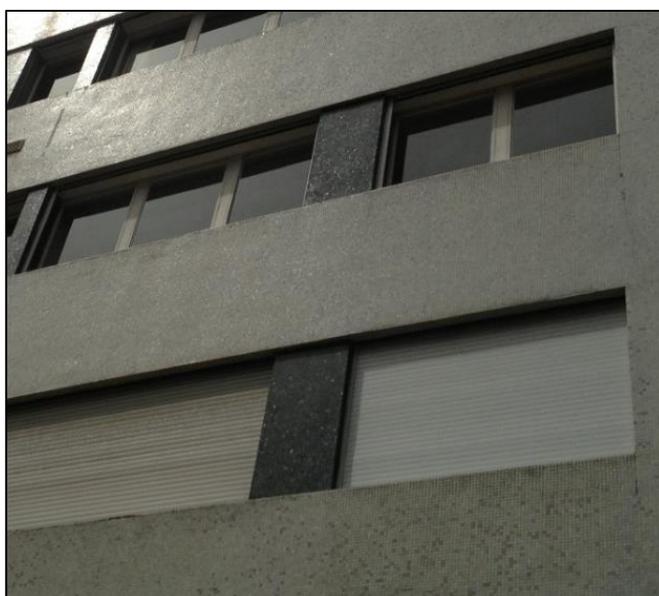
Menuiseries au nu intérieur et volets roulants

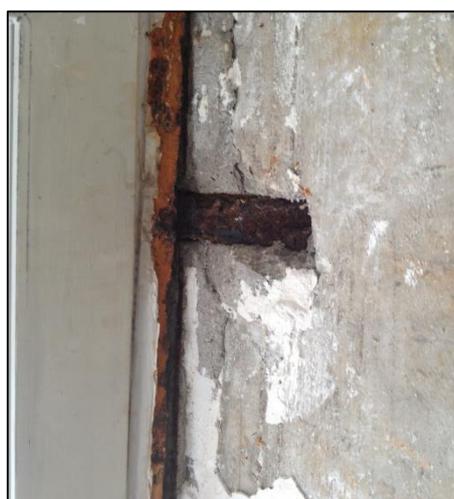
D'autre part, la corrosion des dormants en acier induisait des problèmes d'érosion du béton par éclatement de celui-ci.

Corrosion des dormants et éclatement du béton

Tous les anciens dormants ont été déposés. Les menuiseries ont été déplacées au nu extérieur du mur pour éviter les ponts thermiques.

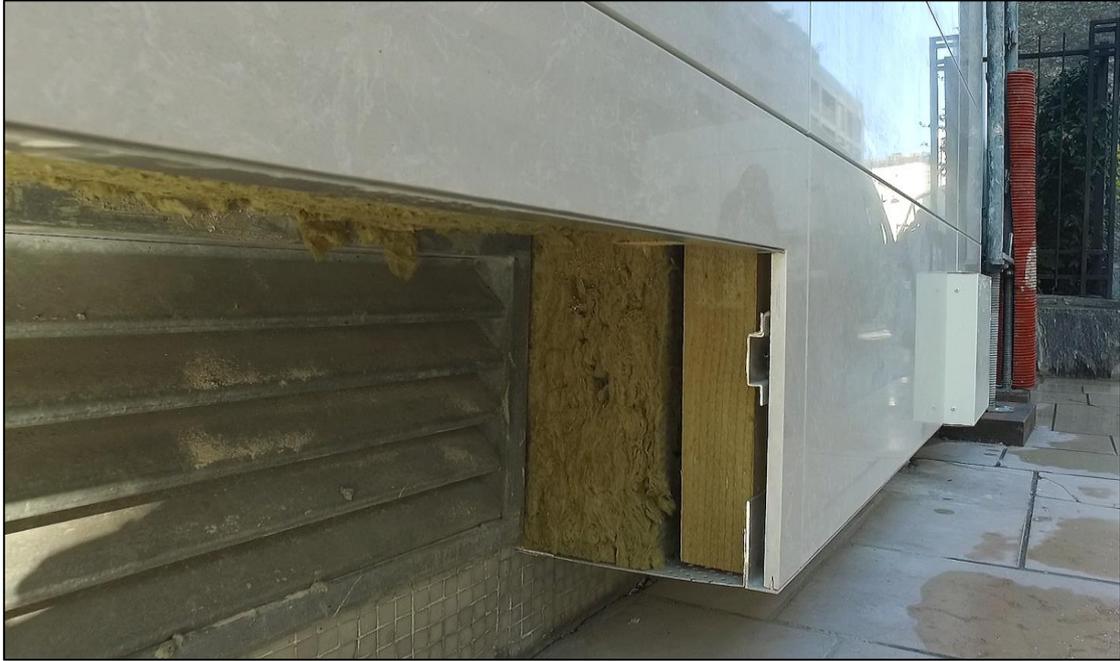
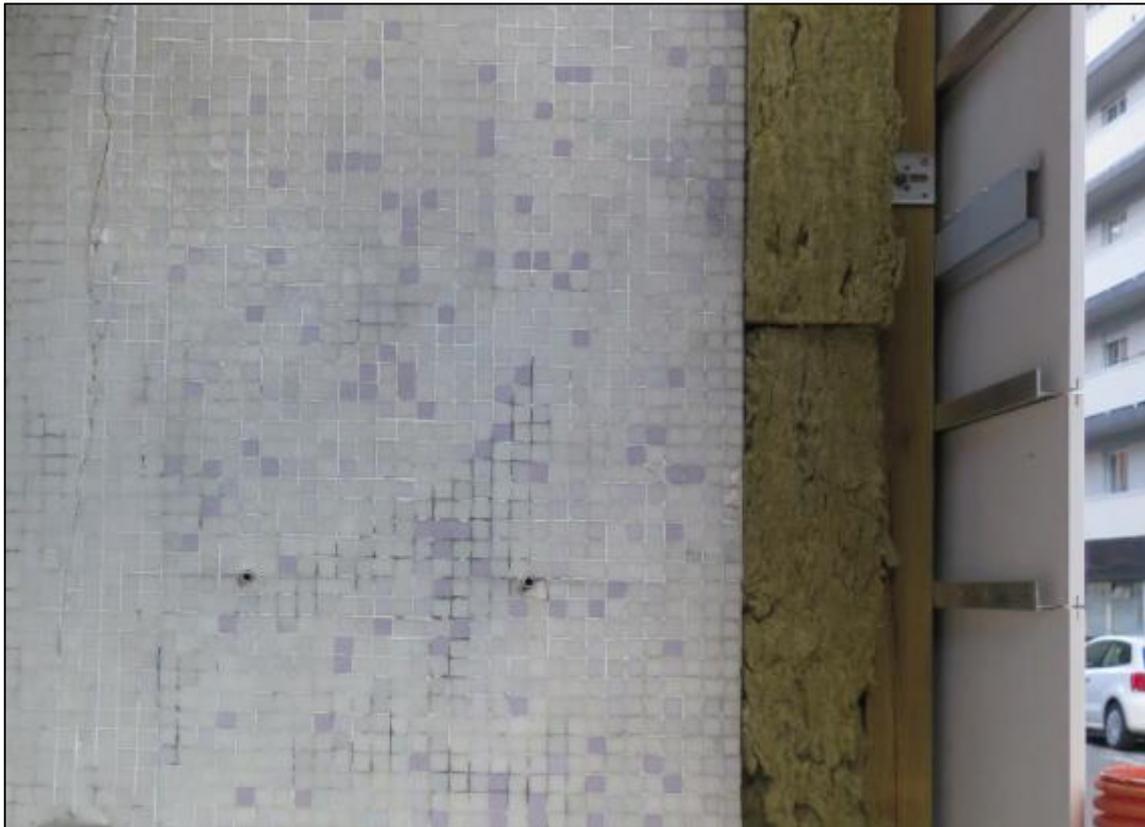
Isolation ITE laine de roche sous-bardage

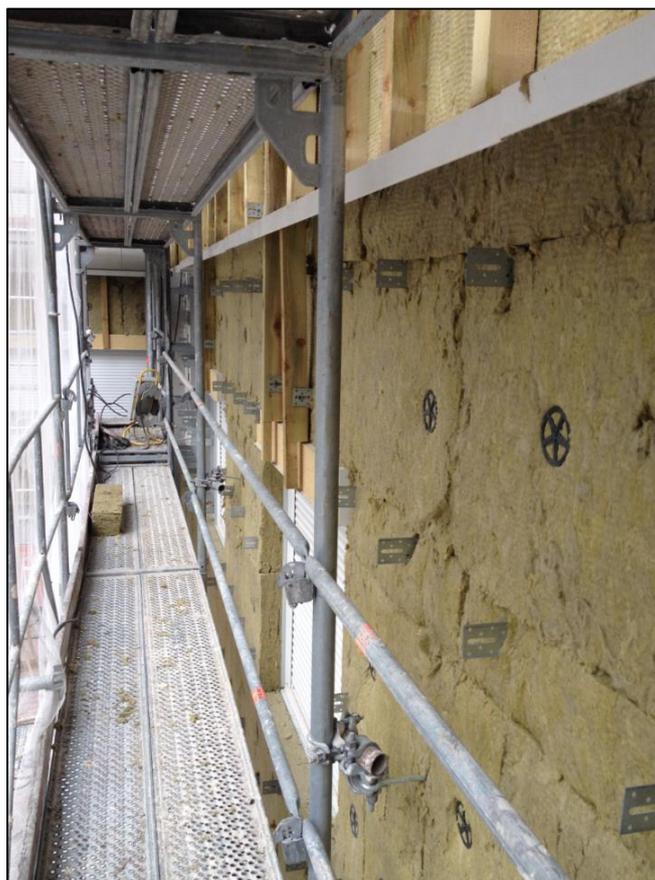
Isolation ITE laine de roche en calé-chevillé

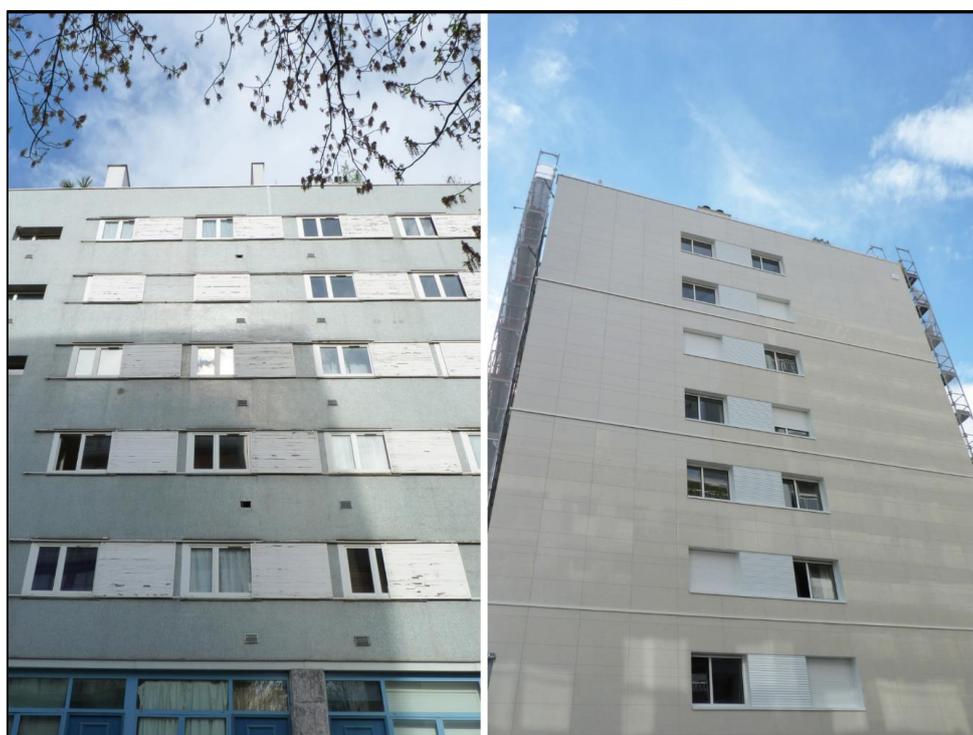
Photo avant/après
