# **Copropriété Dugesclin : Première copropriété parisienne rénovée BBC**

Synthèse du projet – BET ENERA – Joséphine Ledoux

Par Joséphine LEDOUX – Ingénieure et Associée du BET ENERA Conseil

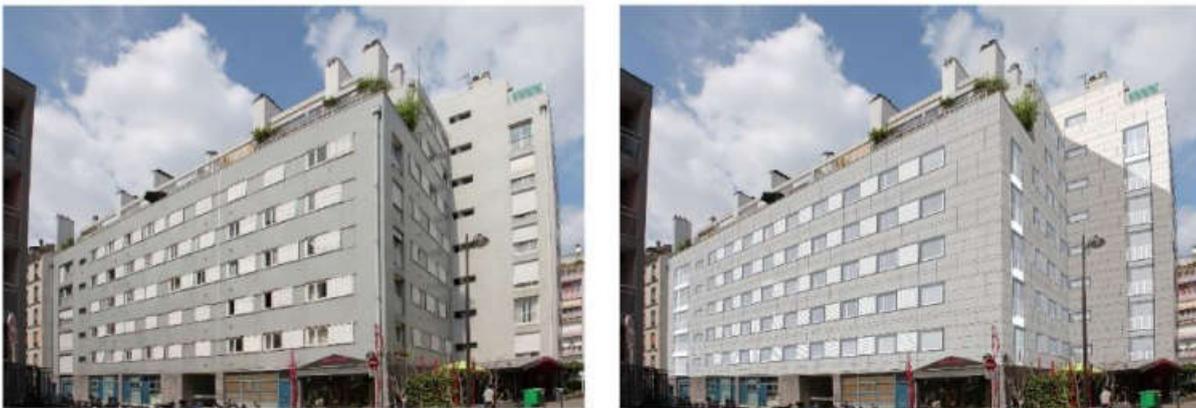
Façade existante et projet © CMA Architectes

Les façades ont été isolées par une laine de roche de 16 cm d'épaisseur sous bardage :

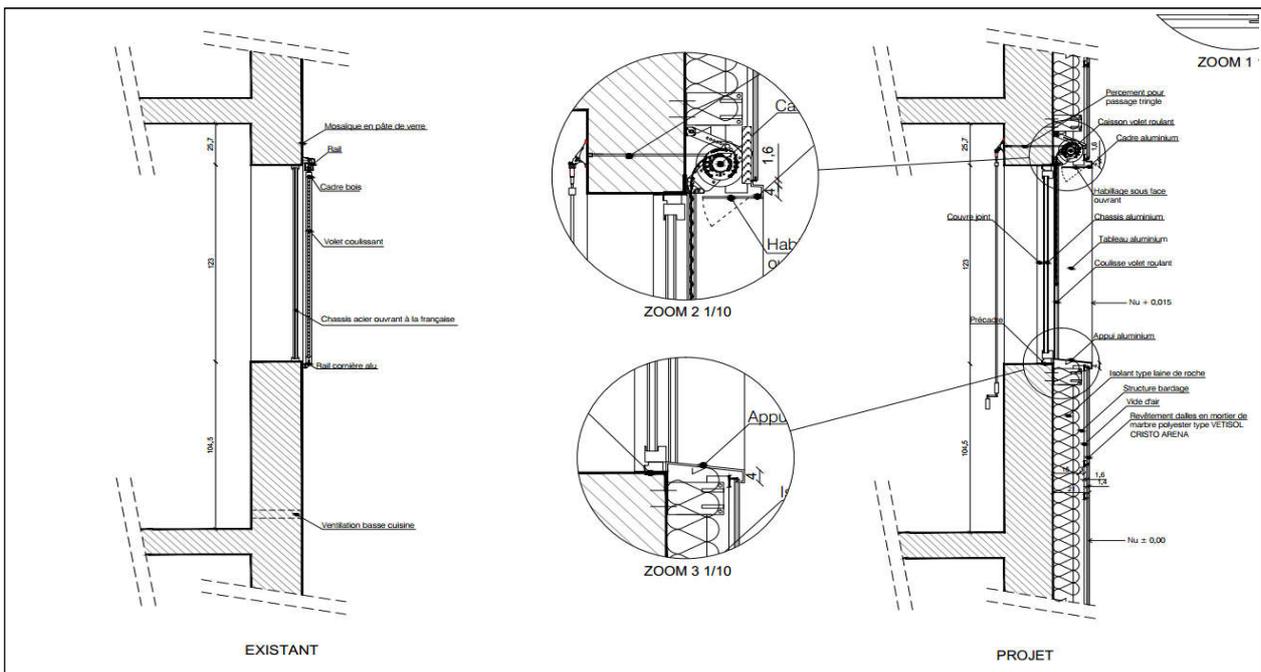
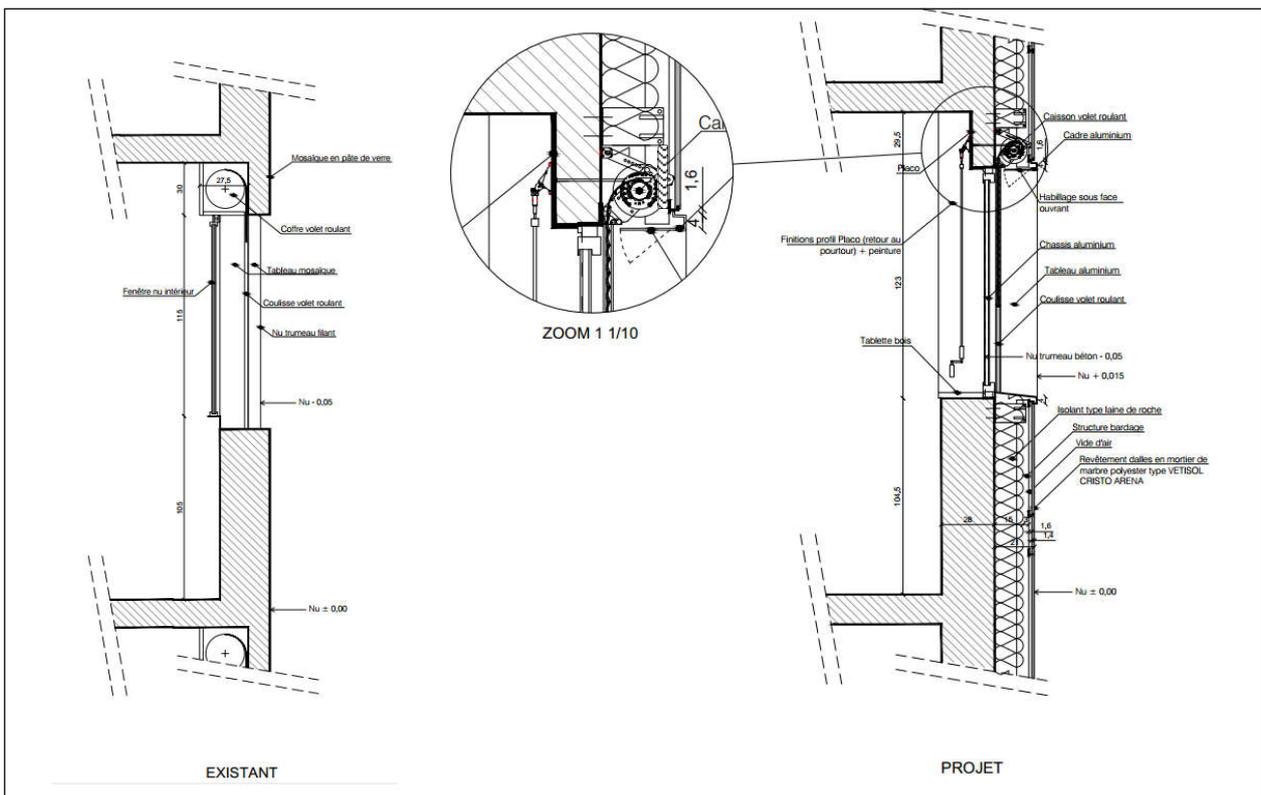
Lors du vote du projet, il était entendu que toutes les menuiseries devaient être remplacées en raison des problèmes de corrosion des dormant métalliques existants qui provoquaient l'éclatement de la maçonnerie. Lors des travaux il n'y a eu aucune objection au remplacement des menuiseries.

Tous les anciens dormants ont été déposés. Les menuiseries ont été déplacées au nu extérieur du mur pour éviter les ponts thermiques.

Dans l'existant, les volets étaient de type coulissant ou roulant selon les façades. Ils ont tous été remplacés par des volets roulants dont les coffres sont intégrés à l'isolant à l'extérieur et recouverts de 3 cm d'isolant.

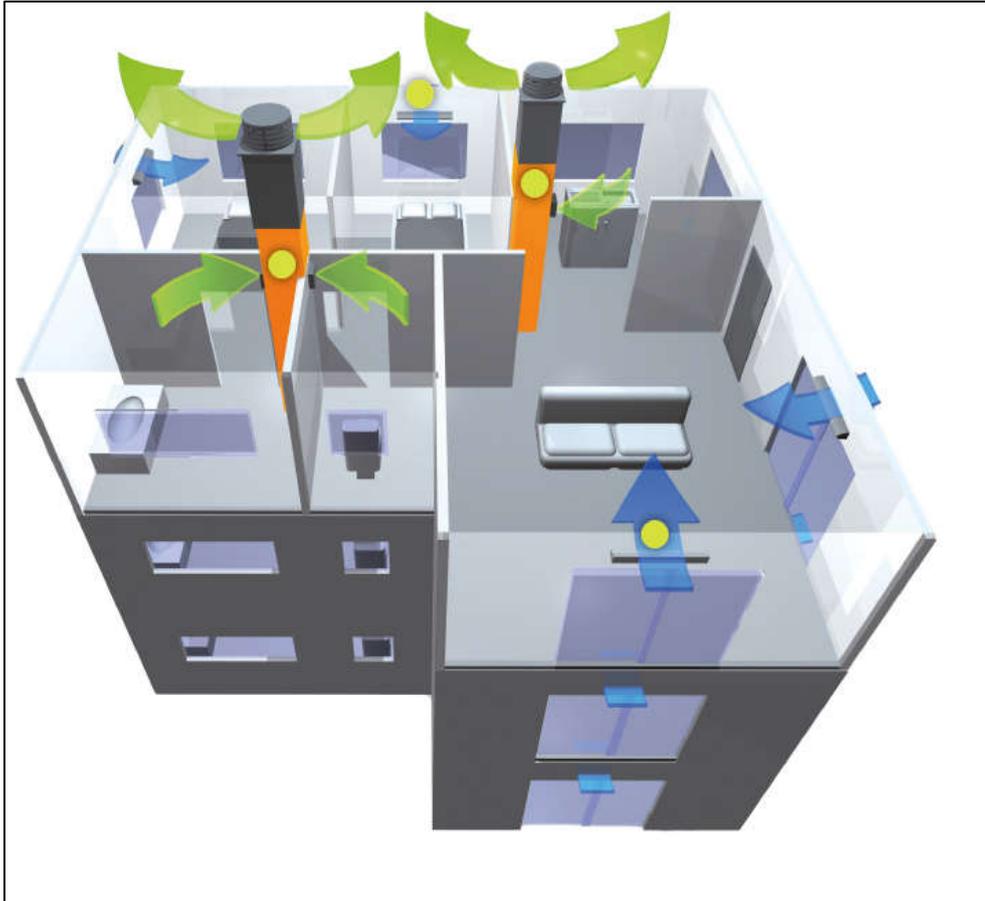
La ventilation initiale était naturelle mais de nombreuses grilles étaient bouchées et les différents aménagements individuels intérieurs empêchaient un débit de ventilation suffisant.

Compte tenu de la grande hauteur des bâtiments il a été décidé de maintenir une ventilation naturelle en rénovant la ventilation naturelle par un système VNR qui associe l'utilisation des moteurs naturels (le tirage thermique et le vent) à la technologie hygroréglable B.

Toutes les grilles d'entrées d'air en partie basse des façades ou des conduits d'air neufs ont été bouchées. Des entrées d'air de type hygroréglables sont installées sur les menuiseries des pièces sèches (à l'exception des séjours avec cuisines ouvertes qui possèdent des entrées d'air fixes). Les grilles de ventilations hautes sur conduit shunt ont été remplacées par des bouches hygroréglables.
