# **Copropriété Dugesclin : Première copropriété parisienne rénovée BBC**

Rapport d'Audit – BET ENERA – Joséphine Ledoux

# Copropriété Dugesclin : Première copropriété parisienne rénovée BBC

Par Joséphine LEDOUX – Ingénieure et Associée du BET ENERA Conseil

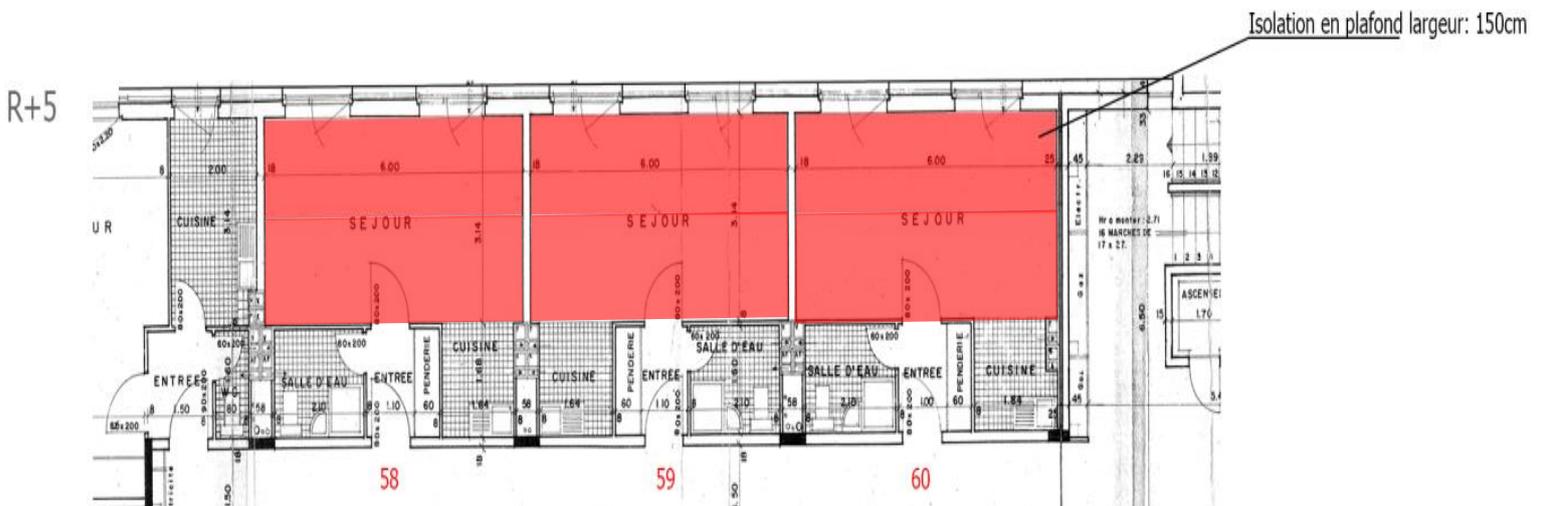
### 3.3.3 Isolation des plafonds donnant sur coursives des appartements du 5<sup>ième</sup> étage du bâtiment A

Sous la coursive du 6<sup>ième</sup> étage se trouvent des appartements. Pour réduire les pertes thermiques au droit des plafonds de ces appartements, il a été décidé d'isoler les plafonds de ces appartements sur la totalité du séjour.

Isolant :

- Laine de roche en plaque rigide
- Epaisseur : 5 cm
- Lambda :
- Chevillée

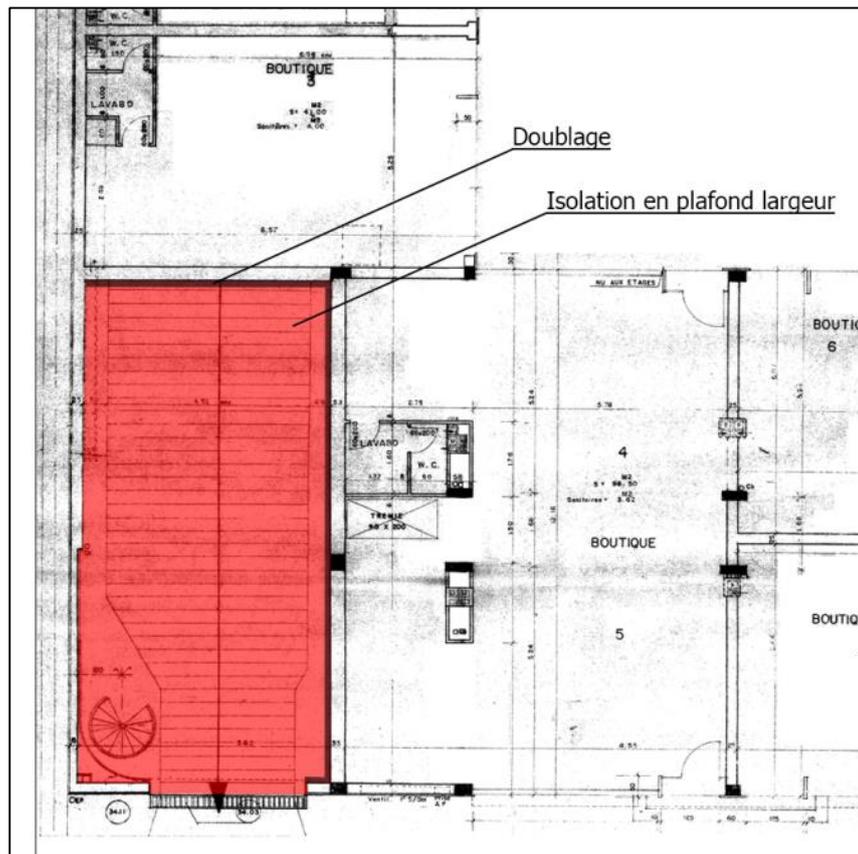
### 3.3.5 Isolation du plancher haut et des parois verticales donnant sur la rampe d'accès aux garages

Les murs des boutiques du RDC donnent sur la rampe d'accès parking, et des appartements se trouvent au-dessus de la rampe d'accès parking.

Finition murs verticaux :

- fibralythe

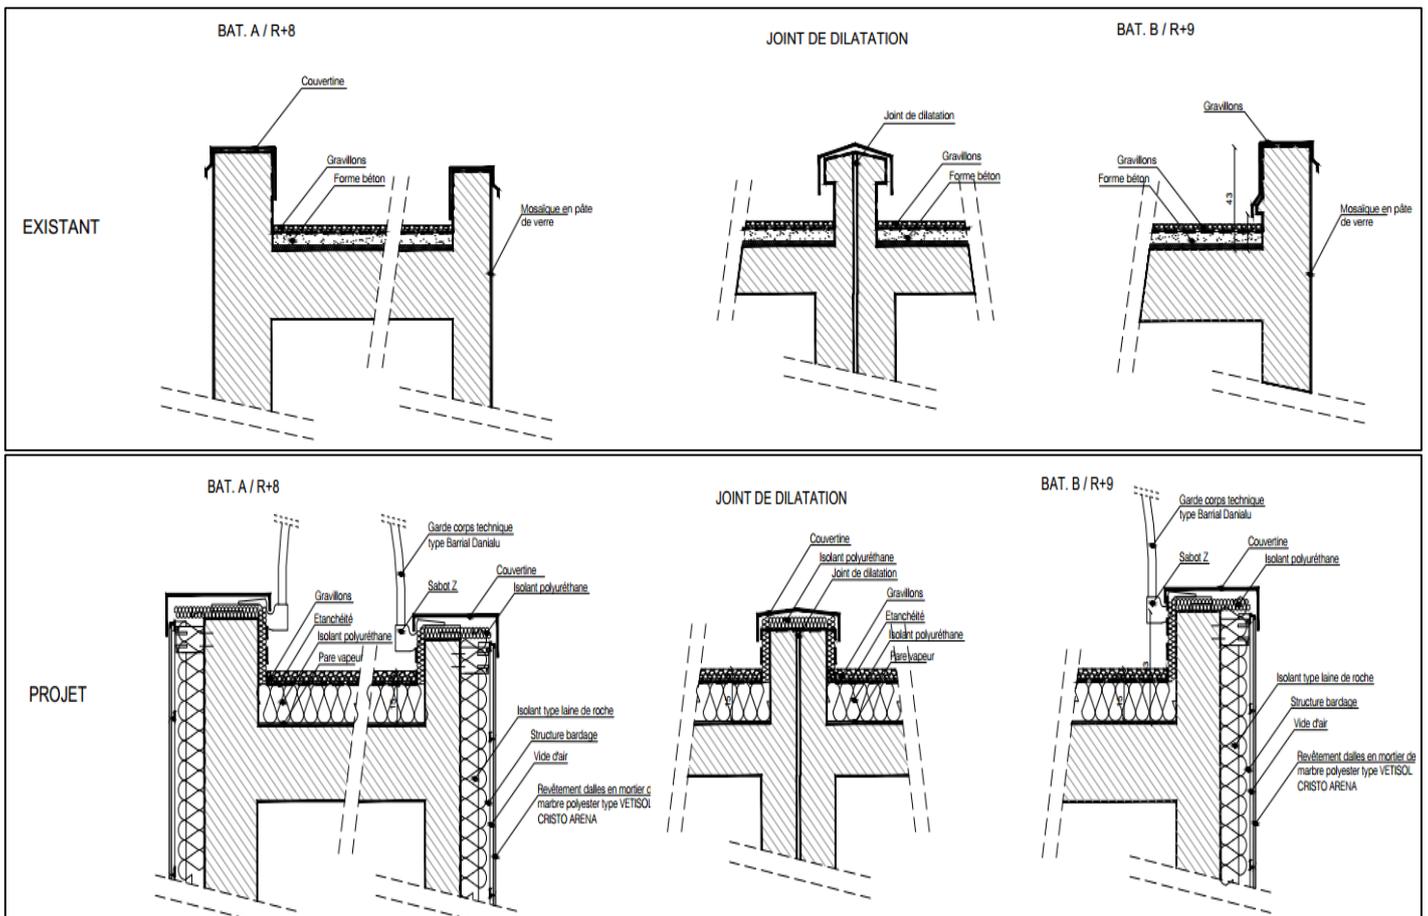
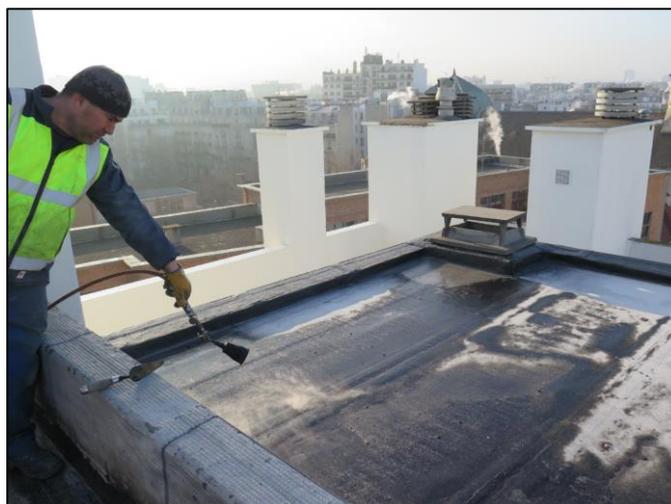
### 3.3.6 Isolation des terrasses inaccessibles

Les terrasses inaccessibles étaient faiblement isolées. Il a été décidé de déposer le complexe existant entier et de reprendre l'isolation par un polyuréthane de 12 cm.

Points particuliers : Traitement des acrotères et des joints de dilatation.

Les acrotères et les joints de dilatations ont été isolés par une remontée d'isolant et couverts.

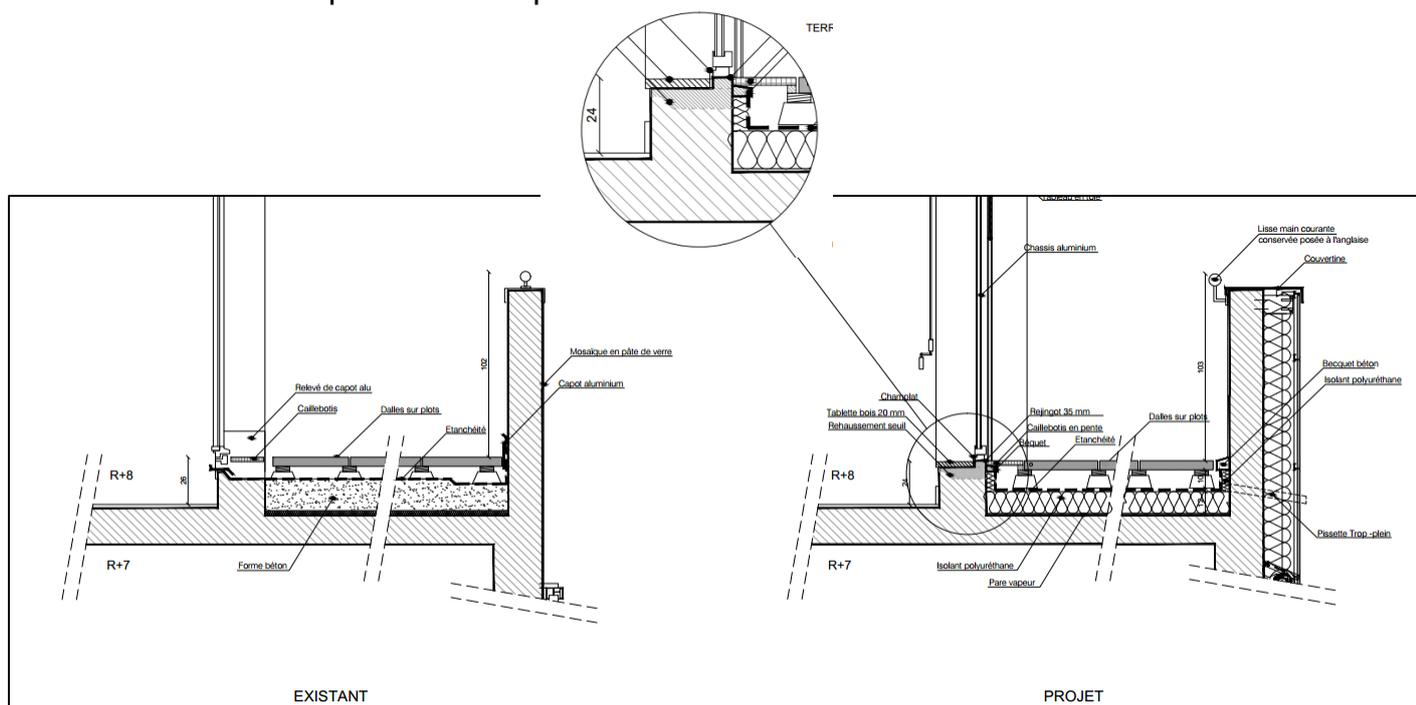
### 3.3.7 Isolation des terrasses accessibles :

Les terrasses accessibles étaient composées de la dalle béton, d'un complexe d'étanchéité, d'une chape béton et de dalles sur plots.

Finition : étanchéité bitumée

Isolation et traitement des points thermiques :

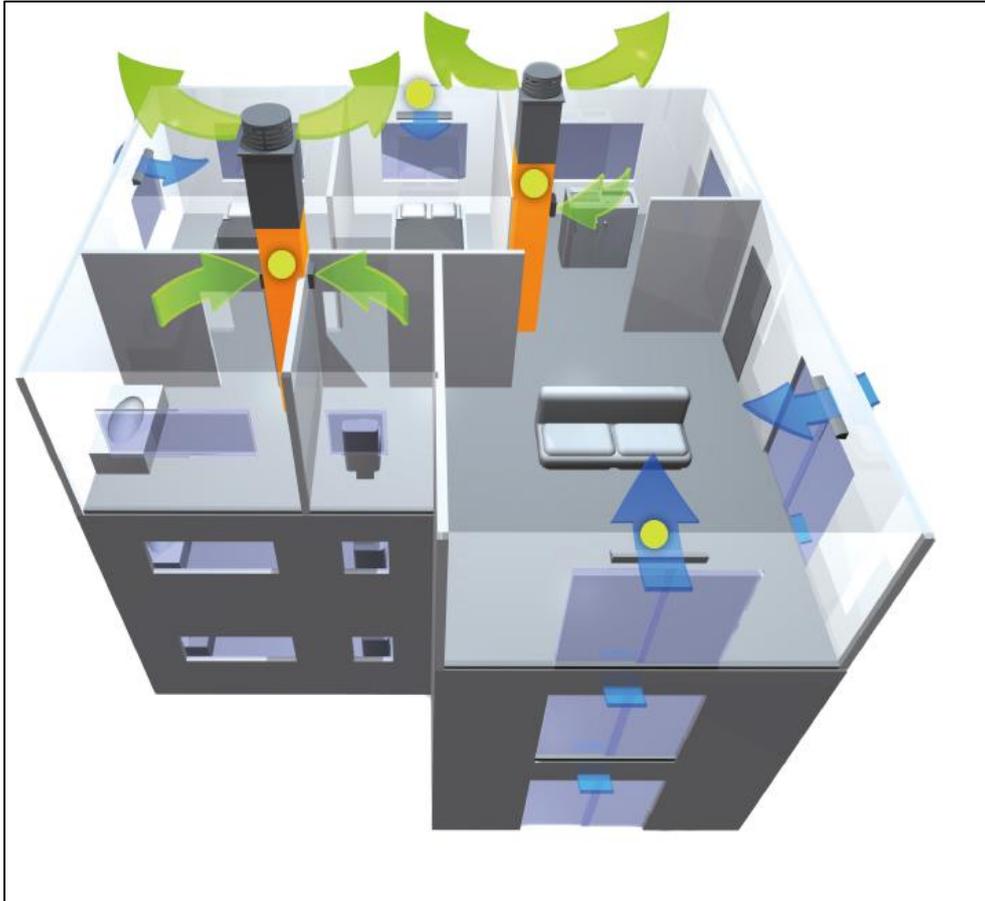
### 3.5 Rénovation de la ventilation naturelle

La ventilation initiale était naturelle mais de nombreuses grilles étaient bouchées et les différents aménagements individuels intérieurs empêchaient un débit de ventilation suffisant.

Compte tenu de la grande hauteur des bâtiments il a été décidé de maintenir une ventilation naturelle en rénovant la ventilation naturelle par un système VNR qui associe l'utilisation des moteurs naturels (le tirage thermique et le vent) à la technologie hygroréglable B.

Toutes les grilles d'entrées d'air en partie basse des façades ou des conduits d'air neufs ont été bouchées. Des entrées d'air de type hygroréglables sont installées sur les menuiseries des pièces sèches (à l'exception des séjours avec cuisines ouvertes qui possèdent des entrées d'air fixes). Les grilles de ventilations hautes sur conduit shunt ont été remplacées par des bouches hygroréglables.
