PROGRAMME D'ACCOMPAGNEMENT DES PROFESSIONNELS
« Règles de l'Art Grenelle Environnement 2012 »

RAPPORT

RETOURS D'EXPÉRIENCES (REX)

BÂTIMENTS PERFORMANTS & RISQUES
RÉSULTATS 2012

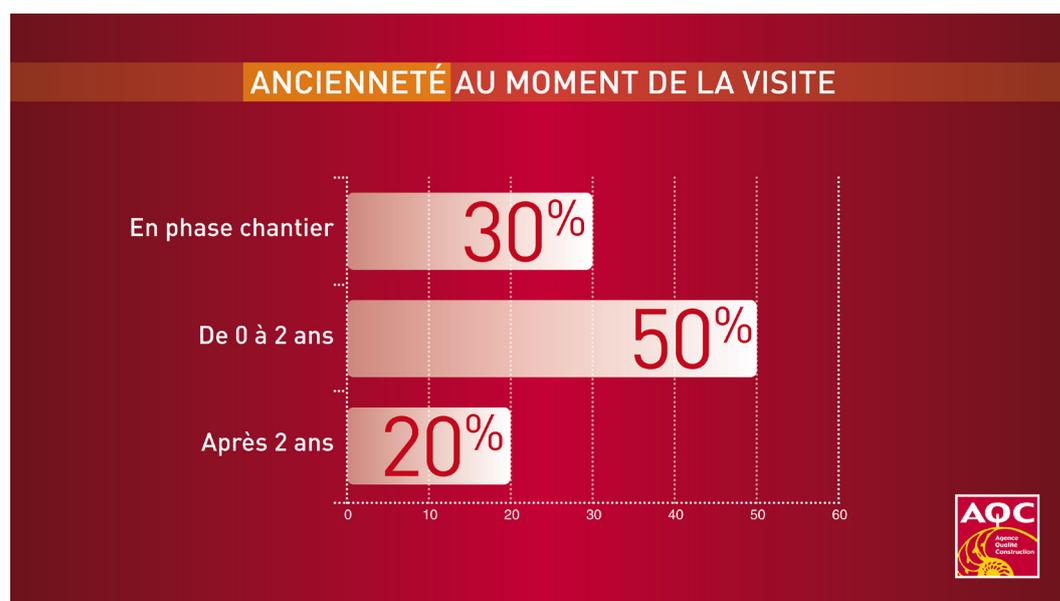
▲ Illustration n° 2 Répartition par ancienneté des opérations au moment de la visite

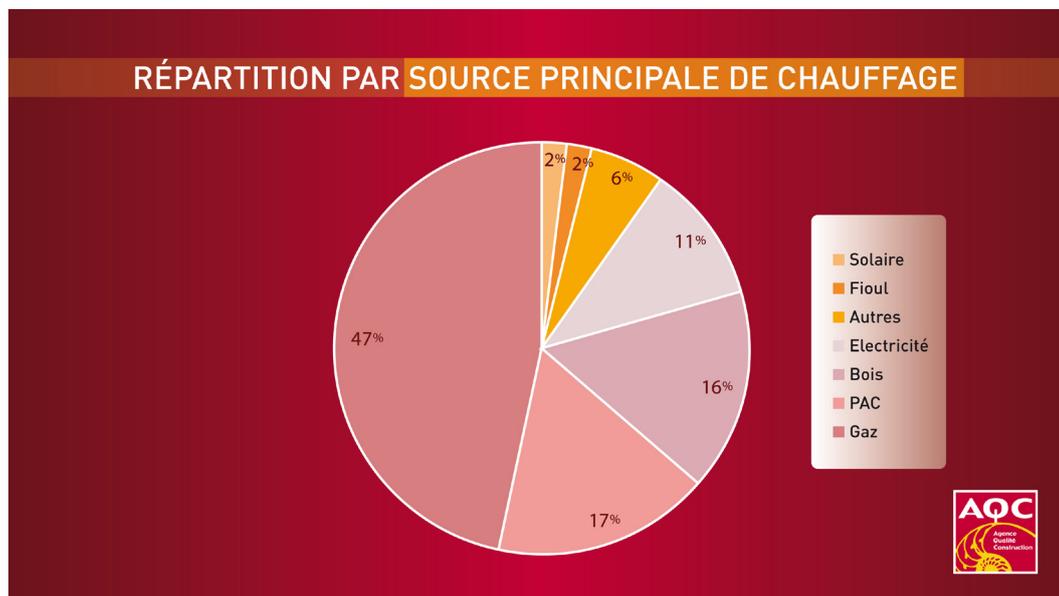
▲ Illustration n° 3 Répartition par source principale de chauffage

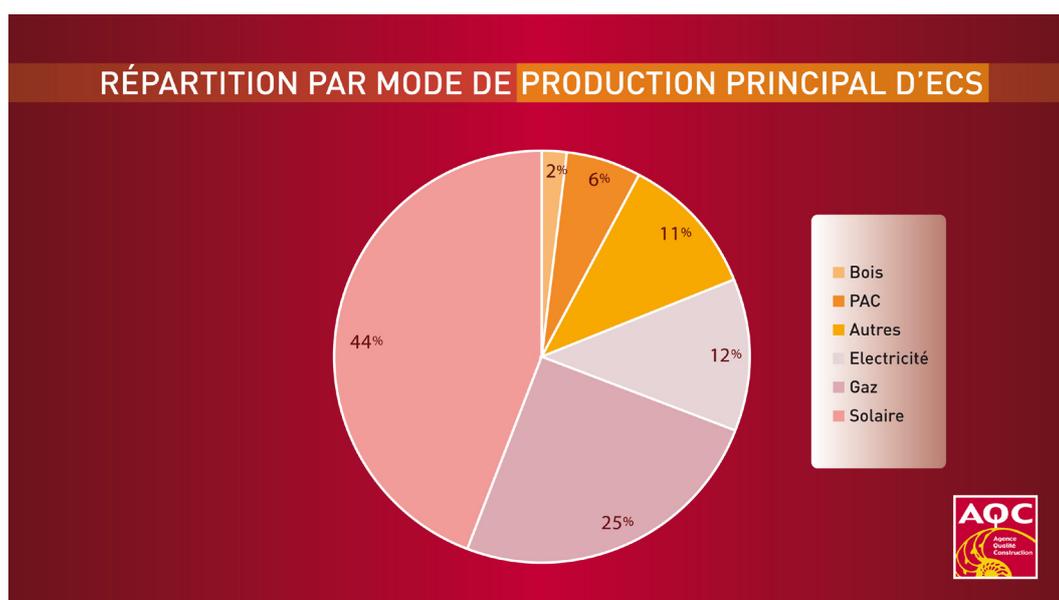
▲ Illustration n° 4 Répartition par mode de production principal d'ECS

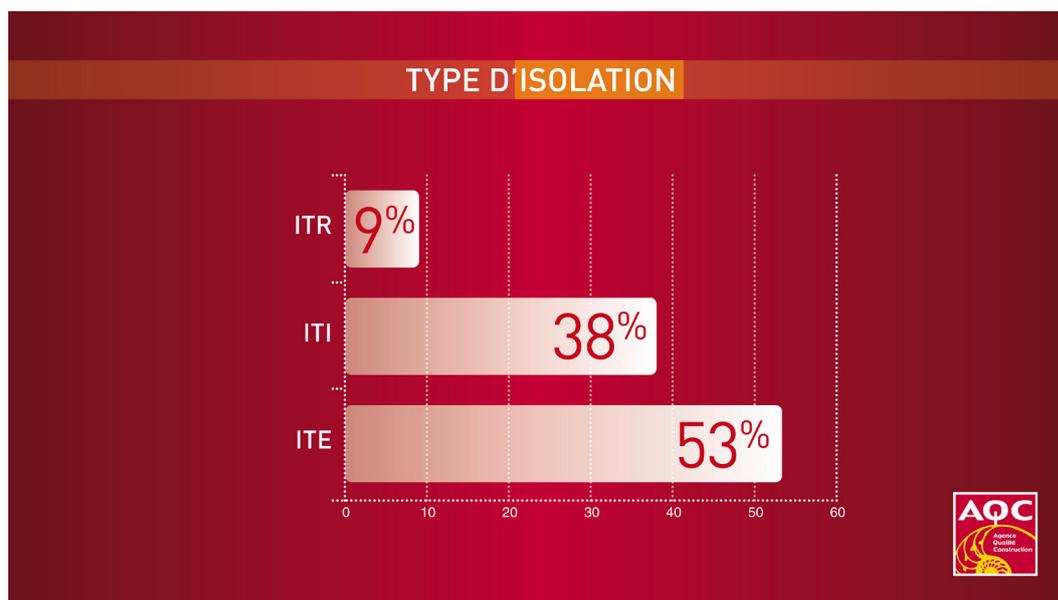
▲ Illustration n° 5 Répartition des opérations en fonction du type d'isolation

Les isolants bio-sourcés (principalement la fibre de bois et la ouate de cellulose) ont été utilisés dans 20% des opérations.
